## **ПРОМЫШЛЕННАЯ БЕЗОПАСНОСТЬ ОБЪЕКТОВ ХИМИЧЕСКОГО ПРОИЗВОДСТВА**

**Аннотация.** В статье рассмотрены основные проблемы, возникшие при эксплуатации железобетонных конструкций эстакад, эксплуатируемых в условиях производства аммиачной селитры.

Для оценки степени износа и несущей способности, возможности дальнейшей безопасной эксплуатации конструкций эстакад, подвергающихся химической коррозии, было проведено инструментальное обследование последних [1-3].

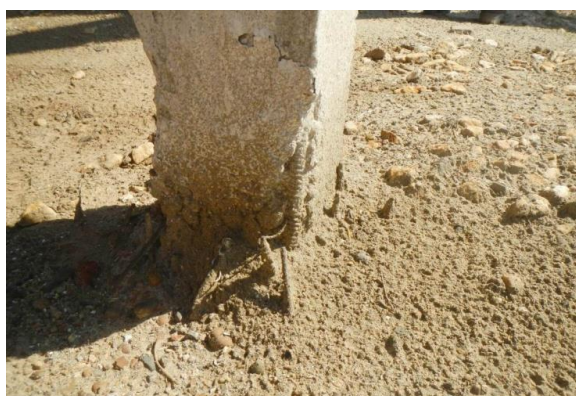
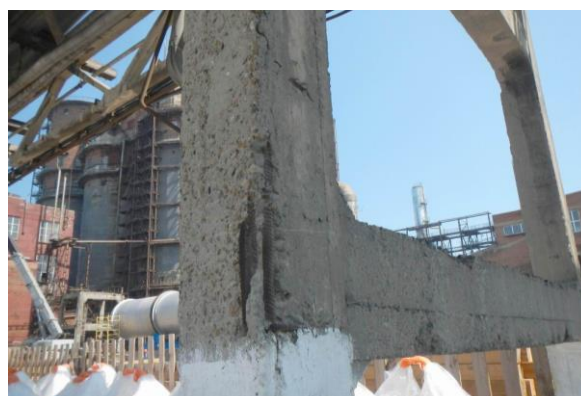
Рисунок 1 – Сколы защитного слоя бетона с оголением и коррозией продольной арматуры опор

В процессе проведения обследования были выявлены следующие характерные для большинства железобетонных конструкций дефекты – трещины шириной раскрытия до 3 мм в защитном слое бетона, сколы защитного слоя бетона с оголением и коррозией продольной и поперечной арматуры (рисунки 1-3).

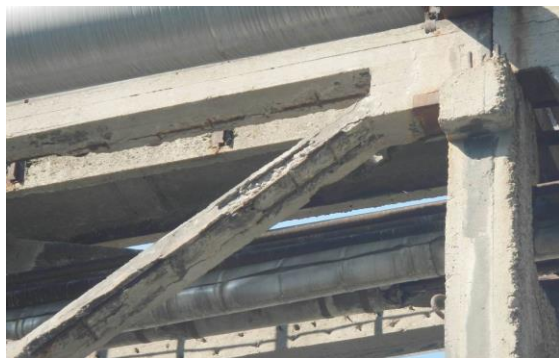
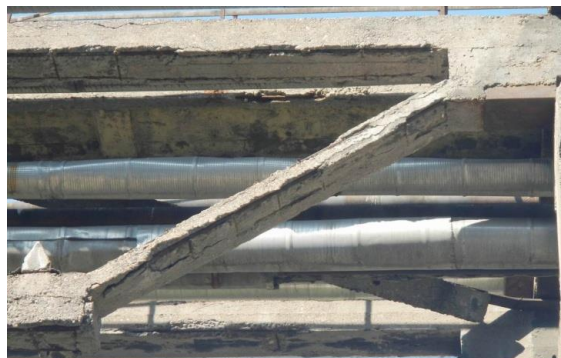
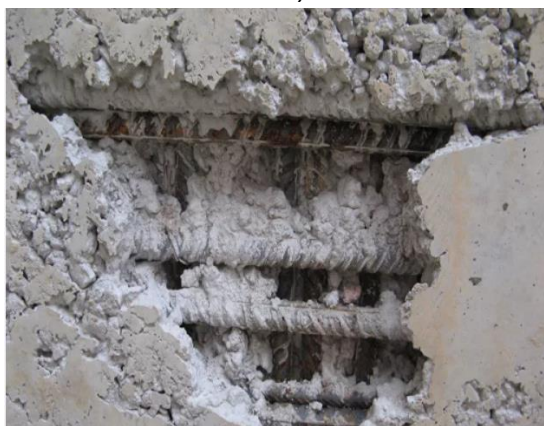
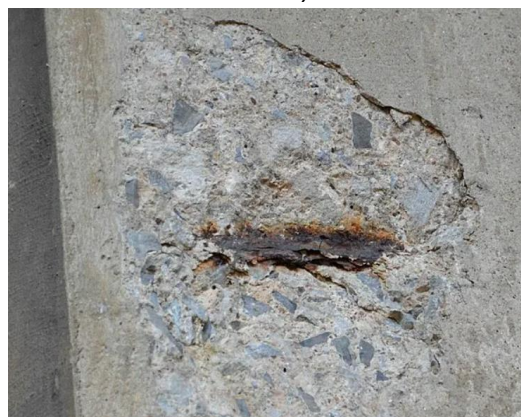
Рисунок 2 – Сколы защитного слоя бетона с оголением и коррозией арматуры

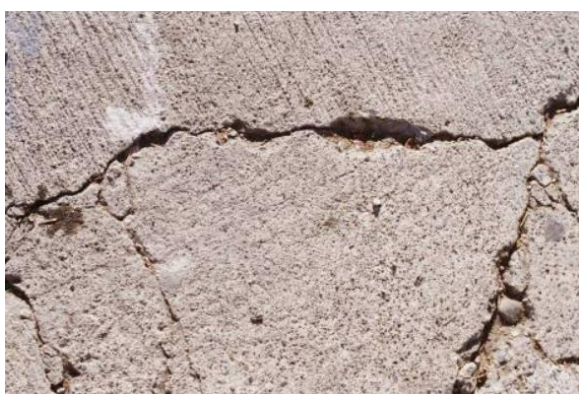
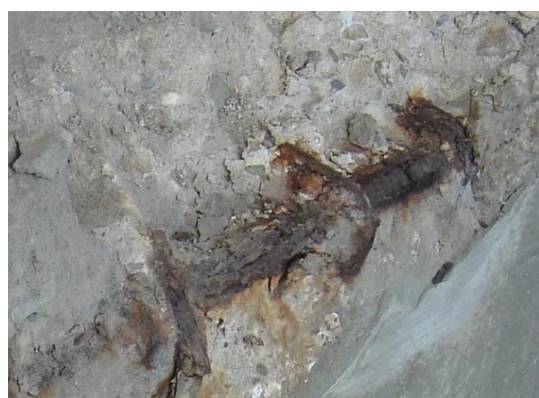
Рисунок 3 – Повреждения защитного слоя бетона

Глубина разрушения защитного слоя бетона железобетонных конструкций обследуемой эстакады варьируется от 5 до 100% сечения элементов (наиболее

Основная причина возникновения дефектов – попадание аммиачной селитры на поверхность бетона. При увлажнении атмосферными осадками это приводит к гидролизу селитры с образованием раствора азотной кислоты по следующей схеме:
