## **ЗАМЕНА ОТДЕЛЬНЫХ УЗЛОВ СТРОПИЛЬНЫХ ФЕРМ БЕЗ ДЕМОНТАЖА КОНСТРУКЦИЙ ПОКРЫТИЯ**

Так, в процессе сбора исходных данных предшествующему обследованию строительных конструкций одного из промышленных зданий предприятия химической промышленности Иркутской области было установлено следующее:

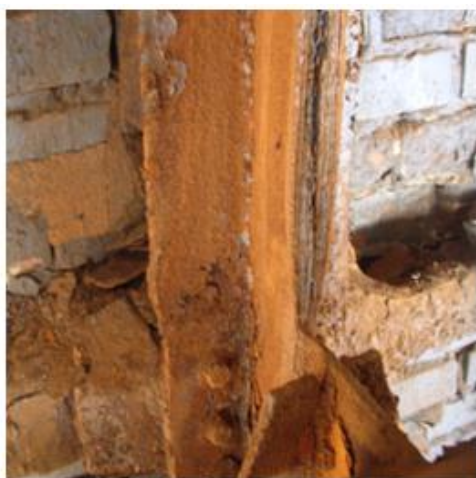
- антикоррозионная защита отдельных ферм частично, либо полностью разрушена, наблюдается скопление продуктов коррозии между полками уголков всех элементов ферм (поясов, стоек, раскосов);
- неравномерная коррозия на всей поверхности элементов ряда ферм в осях глубиной 1÷2 мм;
- в результате давления продуктов коррозии, скопившихся между полками уголков элементов ферм, выявлены деформации полок уголков и разрывы сварных швов крепления уголков раскосов и стоек между собой в местах установки сухарей и в местах крепления к фасонному листу (фото 1);
- в результате длительных протечек кровли выявлена сквозная коррозия опорных узлов и опорных стоек двух ферм (фото 2), коррозионные потери поясов в месте примыкания к опорной стойке достигали 5 мм,
- выявлены локальные участки с деформациями и коррозией вертикальных связей и распорок между фермами.

Фото 1. Скопление продуктов коррозии, деформации полков уголков.

Как видно из результатов расчёта, стержневые элементы ферм не требуют усиления. И при своевременном ремонте и восстановлении антикоррозионного покрытия обеспечивается дальнейшая безопасная эксплуатация конструкций покрытия.

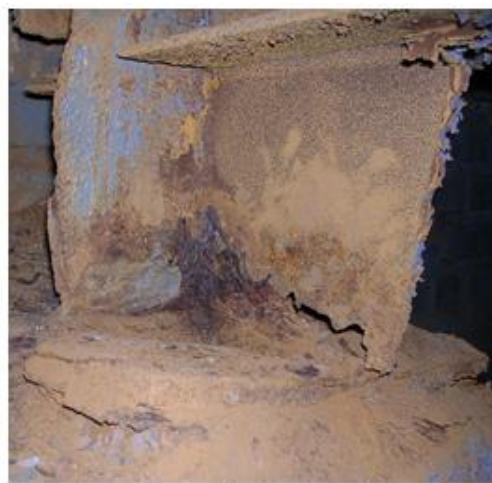
Фото 2. Сквозная коррозия опорного узла.

Исключение составляют опорные узлы двух смежных ферм, в которых выявлена сквозная коррозия, а техническое состояние данных ферм оценивалось как аварийное (3). Практически полная коррозия опорных и закладных деталей в оголовке колонн и значительная коррозия примыкающих к опорным узлам элементов ферм, не позволяли разработать конструкцию усиления, обеспечивающую передачу нагрузки на оголовки колонны. Дополнительно и сам оголовок колонны требовал ремонта.

Анализируя создавшуюся ситуацию, было принято решение о замене опорного узла. А, следовательно, требовалось снять с него нагрузку, то есть на период замены опорного узла, вывесить и надёжно раскрепить стальную ферму (пролётом 18 м) вместе с конструкциями покрытия (сборными железобетонными плитами).

Как показала практика, устранение выявленного дефекта методом замены опорного узла вполне оправдано. Изготовление всех необходимых конструкций (как временных, так и заменяемых) производилось заранее, и при благоприятных условиях (в ремонтных цехах предприятия). После демонтажа поврежденных опорных узлов ферм, выполнены работы по ремонту оголовков колонн, что было бы трудно сделать при ином способе устранения дефекта. При этом сохранено конструктивное решение узла, что при последующей эксплуатации упрощает отслеживание технического состояния конструкции.

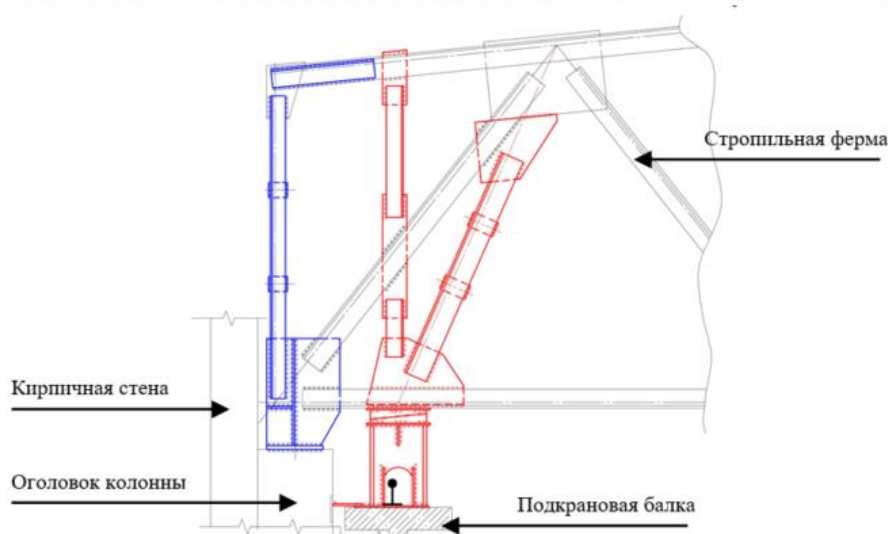
Рисунок 1 – Схема временного раскрепления фермы.

Для решения данной задачи в расчётную схему фермы были внедрены дополнительные стержневые элементы, создавшие возможность, посредством вспомогательной стойки опирающуюся на железобетонную подкрановую балку передать усилия от конструкций покрытия с оголовка на консоль колонны (рисунки 1). Выбор необходимого сечения вводимых элементов, а также проверка достаточной несущей способности консоли колонны были подтверждены дополнительными расчётами.

Для включения временных конструкций в работу предусмотрен узел из двух клиньев. Клинья, стягиваемые трубами навстречу друг другу, выби-

рают зазор между временной стойкой и нижним поясом и, при приложении дополнительных усилий, включают стойку в работу. Для обеспечения устойчивости фермы из плоскости, до начала работ требовалось восстановление поврежденных связей и распорок по нижнему поясу.
