ПРОБЛЕМЫ ГАЗОЗОЛОБЕТОННЫХ СТЕНОВЫХ ПАНЕЛЕЙ ПРИ ЭКСПЛУАТАЦИИ

PROBLEMS OF GAS-CONCRETE WALL PANELS DURING OPERATION

Аннотация. В статье рассматриваются проблемы обеспечения сейсмической надежности крупнопанельных жилых домов.

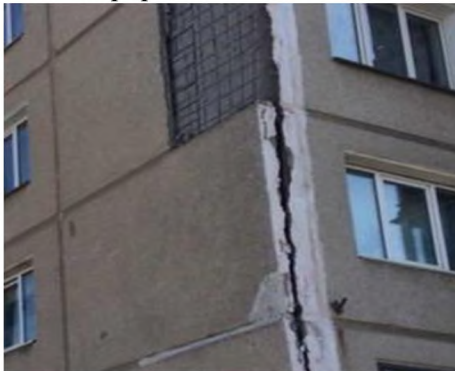
Опыт эксплуатации показал, что после 40-50 лет в панелях происходит отслоение наружного слоя, толщина которого определяется расстоянием от поверхности панели до наружной арматурной сетки. Это расстояние находится в пределах от 60 до 120 мм и может достигать 150 мм. Так как плоскость расслоения крайне неровная, отслоившийся фактурный слой обрушается только при достаточно широком раскрытии трещин (более 50 мм).

В наибольшей степени расслоению подвержены панели ориентированные на северо-запад, так как наружный слой в них находится в более влажном состоянии и при циклическом воздействии отрицательных температур подвергается более интенсивному замораживанию и оттаиванию.

В городе Ангарске примеры отслоения и обрушения фактурного слоя (рисунки 1, 2) есть в 10 микрорайоне.

Рисунок 1 – Отслоение фактурного слоя в г. Ангарске в 10 мкр.

Представляется интересным провести закрепление фактурного слоя без обрушения с помощью анкеров и клеевых материалов [3, 4]. Предполагается проведение исследовательских работ по подбору клеевых составов и технологии проведения работ.

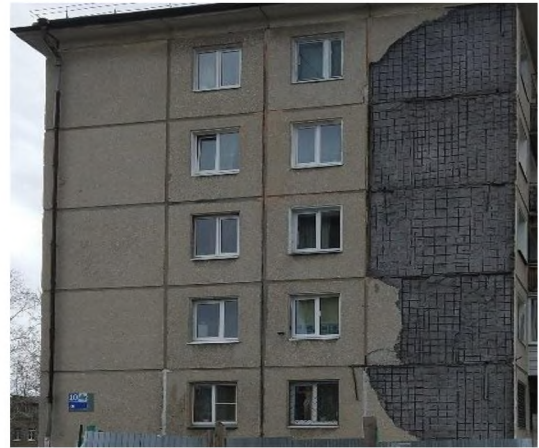
Рисунок 2 – Обрушение фактурного слоя в г. Ангарске в 10 мкр.

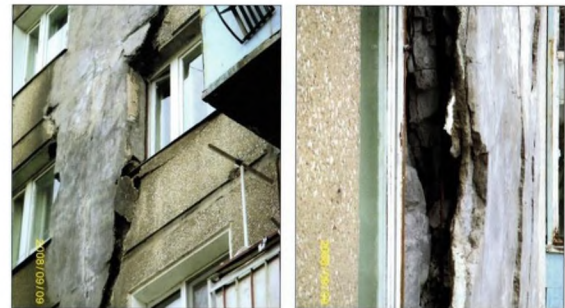
В городе Иркутске по улице Розы Люксембург наблюдаются схожие дефекты и повреждения (рисунок 3).

Рисунок 3 – Повреждения дома серии 1-335с в г. Иркутске на ул. Розы Люксембург, 311.
