РЕМОНТ И ВОССТАНОВЛЕНИЕ СТЕНОВЫХ ПАНЕЛЕЙ ИЗ ГАЗОЗОЛОБЕТОНА

REPAIR AND RESTORATION OF GAS-REINFORCED CONCRETE WALL PANELS

Аннотация. Рассмотрены проблемы эксплуатации зданий с наружными стеновыми панелями из газозолобетона и предложены варианты их решения.

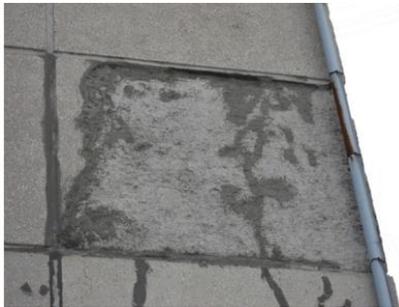
- отслоение наружного фактурного слоя (рисунок 1);
- расслоение панелей (рисунок 2);
- локальные разрушения панелей по подоконной зоне, надоконному пространству, монтажным и деформационным швам (рисунки 3, 4).

Рисунок 1 – Отслоение наружного фактурного слоя

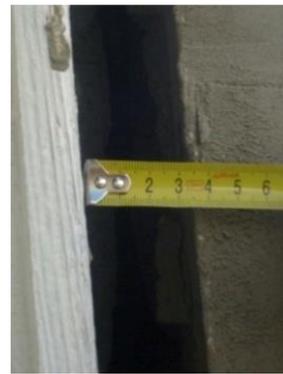
Трещины вдоль стержней внешней арматурной сетки наиболее часто обнаруживаются на фасадах, ориентированных на север (рисунок 2), запад (рисунки 3, 4) или северо-запад. При простукивании панелей без оконных проемов, торцы которых не видны, слышится характерный звук, что также свидетельствует об их расслоении. Зафиксированы случаи, когда ширина раскрытия трещин, ориентированных вдоль внешней арматурной сетки, увеличивалась до 70 мм и более.

Рисунок 4 – Трещина панели продольного фасада
