## **ОБСЛЕДОВАНИЕ ТОНКОСТЕННЫХ СТРОИТЕЛЬНЫХ КОНСТРУКЦИЙ**

### **INSPECTION OF THIN-WALLED BUILDING STRUCTURES**

**Аннотация.** В статье рассмотрены основные проблемы, возникшие при эксплуатации стальной дымовой трубы с башней высотой 150 м.

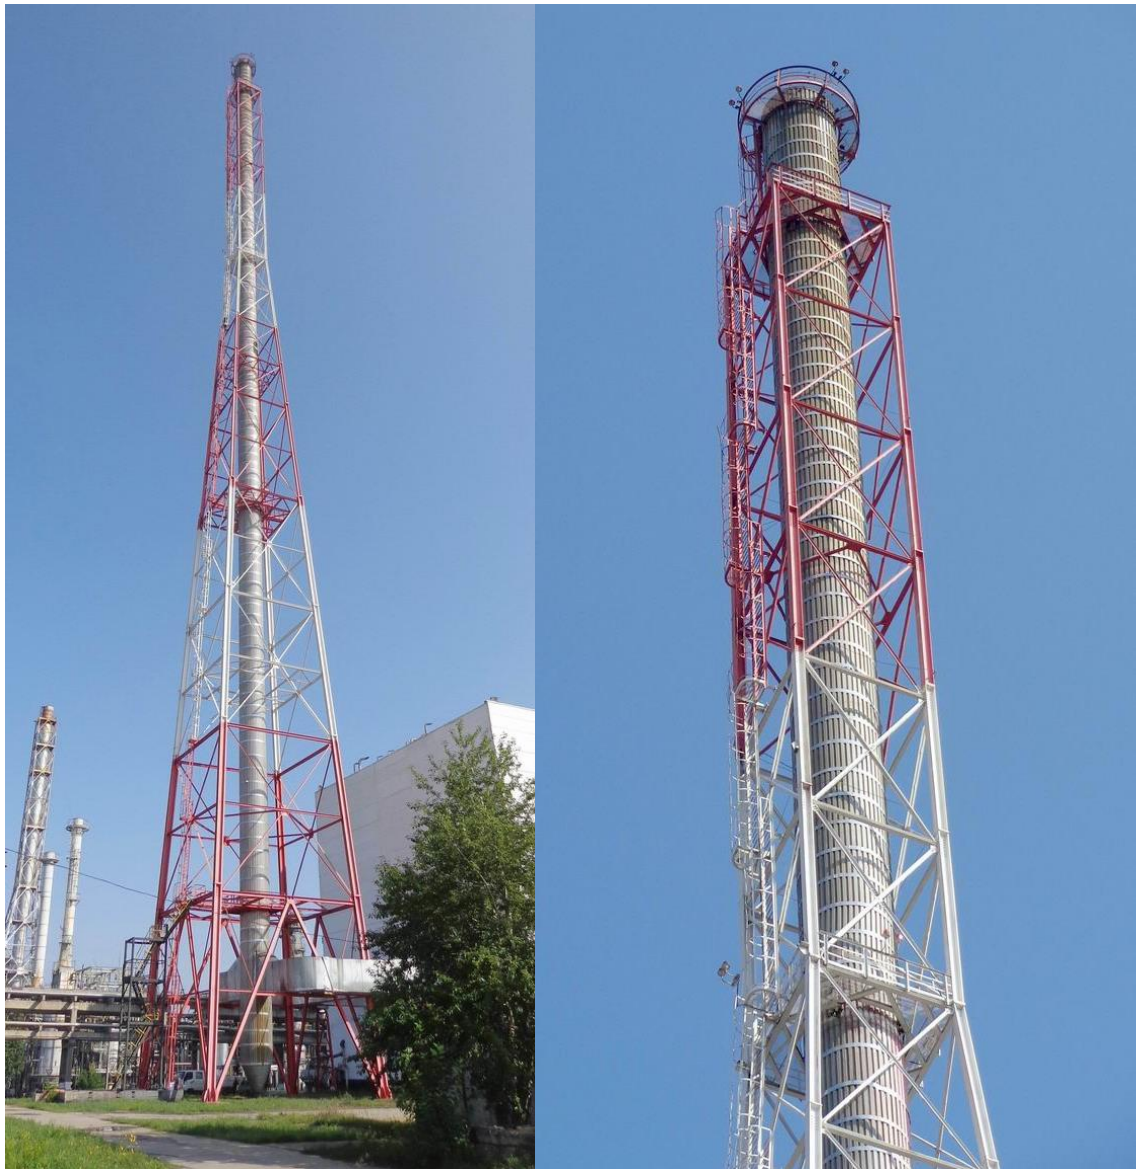
Рисунок 1 – Дымовая труба:  
а) – общий вид; б) – верхняя часть
