## **ОСНОВНЫЕ ПОВРЕЖДЕНИЯ В МНОГОКВАРТИРНЫХ ЖИЛЫХ ДОМАХ**

### **MAIN DAMAGES IN APARTMENT BUILDINGS**

**Аннотация.** В статье рассмотрены основные дефекты и повреждения строительных конструкций, возникающие при длительной эксплуатации многоквартирных жилых домов.

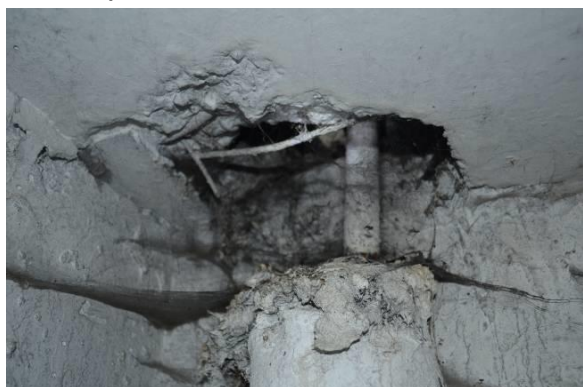
– конструктивно неоформленные узлы пропуска через плиты перекрытия инженерных коммуникаций: сколы защитного слоя бетона по периметру отверстий с оголением и деформацией (в том числе с разрывом) армирующих сеток, отсутствие гильз, забивка отверстий строительным мусором (смотри фото 1). Дефект строительного характера, связан с низким качеством производства работ по монтажу инженерных коммуникаций;

Фото 1. Конструктивно неоформленные узлы пропуска через плиты перекрытия.

Для устранения характерных повреждений необходимо выполнить капитальный ремонт домов специализированной организацией.

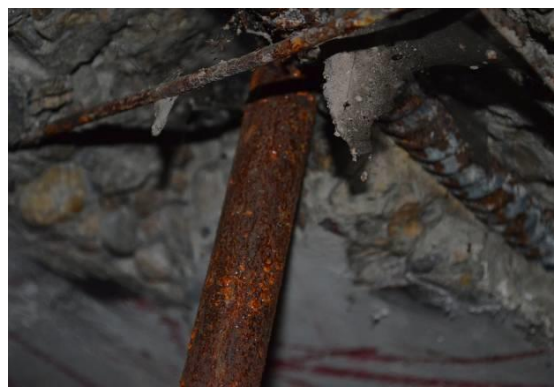
– неэксплуатируемые отверстия со сколами защитного слоя бетона с оголением стержней арматурных сеток в плитах перекрытия (смотри фот 2). Дефект строительного характера. Причины дефекта – низкое качество производства работ по прокладке (пробивка отверстий для пропуска через полки плит) электрических сетей и монтажу-демонтажу инженерных коммуникаций в подвальном помещении. Отдельные оголенные стержни плит используются в качестве элементов крепления подвесок инженерных коммуникаций.

Фото 2. Неэксплуатируемые отверстия со сколами защитного слоя бетона.
