## **ПОВРЕЖДЕНИЯ МОНОЛИТНЫХ ЖЕЛЕЗОБЕТОННЫХ ПЕРЕКРЫТИЙ**

## **DAMAGES OF MONOLITHIC REINFORCED CONCRETE OVERLAPPINGS**

**Аннотация.** Рассмотрены варианты повреждения монолитных железобетонных перекрытий. Описана методика реконструкции и восстановления бетона.

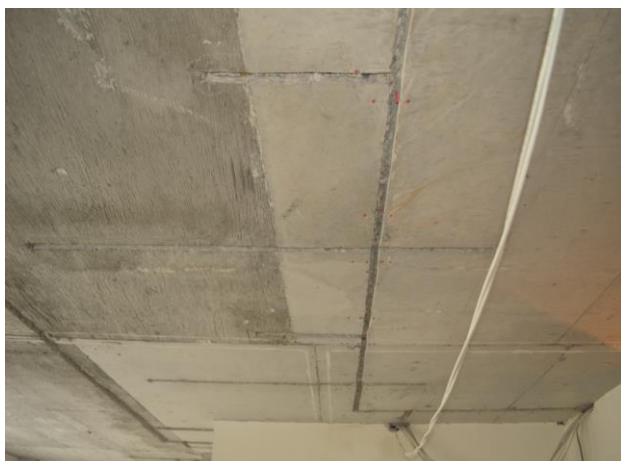
При осмотре отмечено наличие штраб на поверхности перекрытия (рисунок 1), имеются участки с разрывом арматуры нижних стержней (рисунок 2). Для определения несущей способности перекрытия и возможности дальнейшей безопасной эксплуатации был выполнен поверочный расчет на действие основного и особого сочетаний нагрузок.

Рисунок 1 – Штрабы на поверхности перекрытия.

Дальнейшая безопасная эксплуатация допускается при условии соединения поврежденных элементов арматуры отдельными стержнями на сварку и заделки штраб мелкозернистым бетоном.

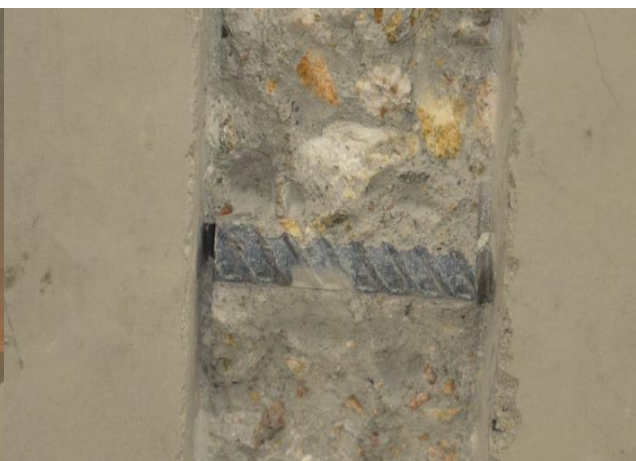
Рисунок 2 – Участки с разрывом арматуры.

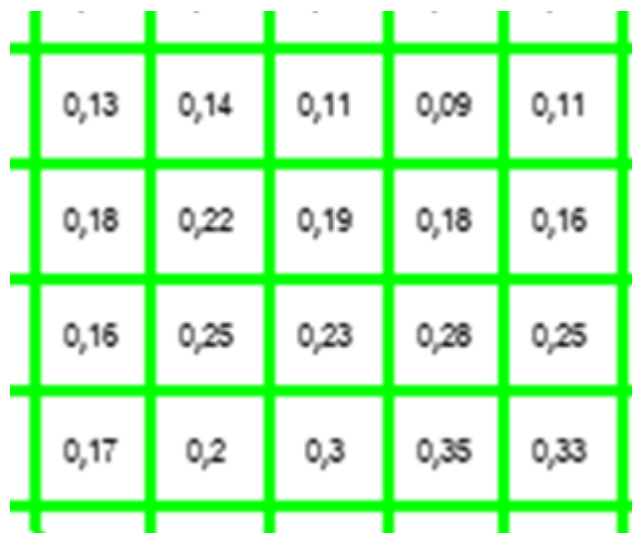
По результатам выполненного расчета установлено (рисунок 3, 4), что коэффициент использования перекрытия меньше 1,0 - несущая способность обеспечена.

Рисунок 4 – Коэффициент использования прочности плиты перекрытия
